「Luso Crank 2 2 8mmワイヤー交換作業」

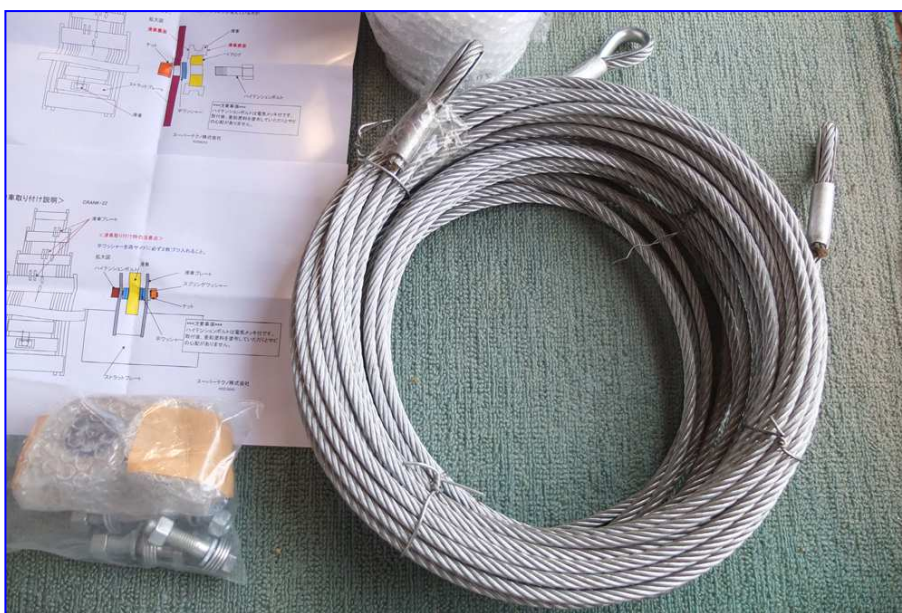
写真：購入8mmワイヤーベアリングセット

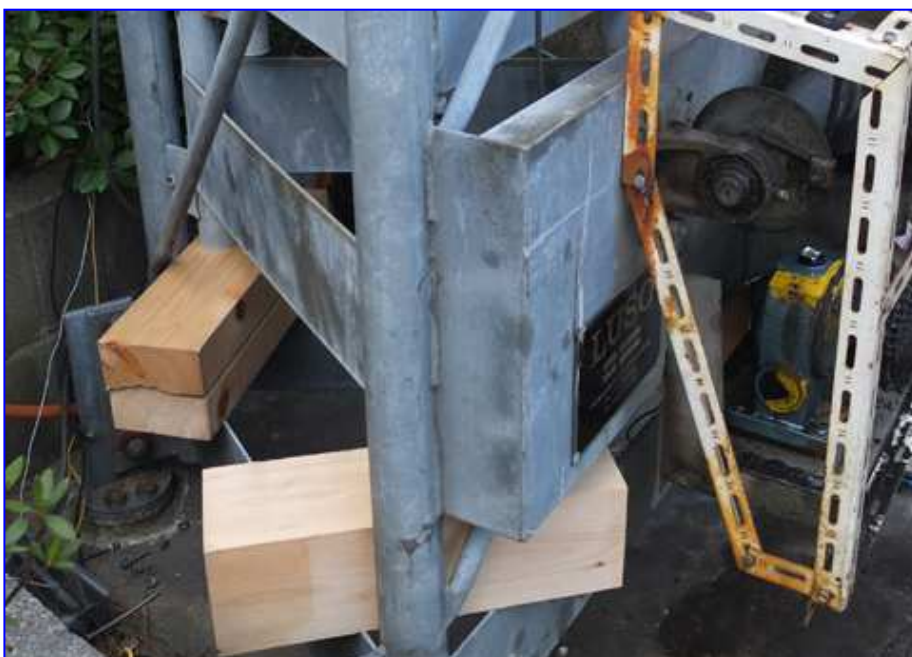
3-4段間に材木を3箇所に入れウィンチワイヤーを緩めウィンチにヘアピン固定している
6mmワイヤーを外しますが材木の高さは3本同じ、3段目の材木位置は同じ高さに入れる。
材木は大工さんの作業場を訪れ貰ってきました。

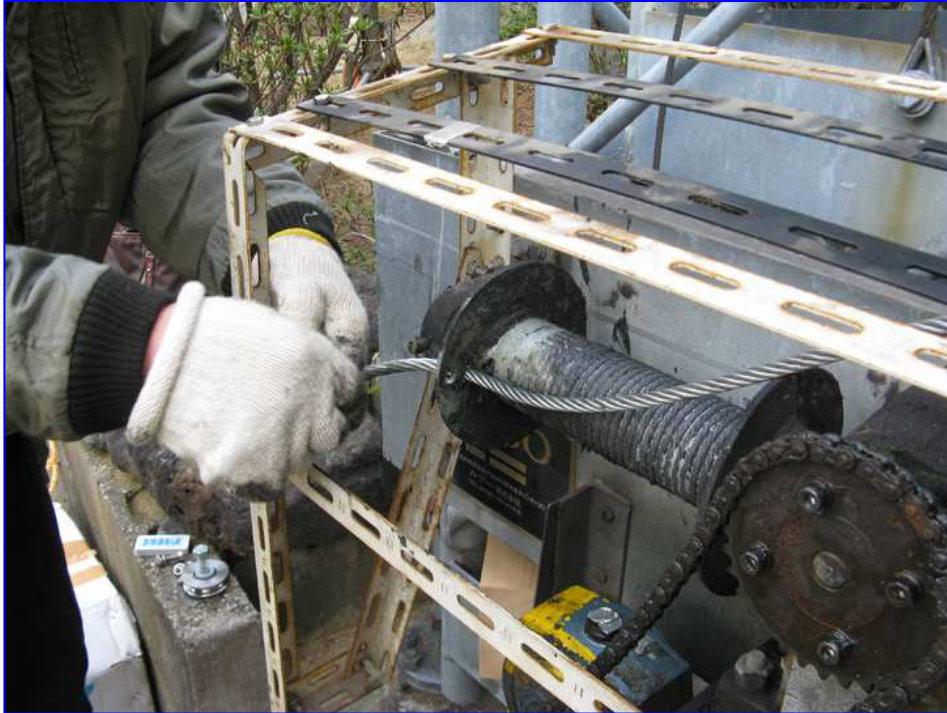
この作業を最初に行うとワイヤーの捻りを戻す作業が必要ですので先に3段目にシンプル加工した部分を動滑車に通して引っ掛けた後に行った方が良いでしょう。
フランジの穴は8mmがかろうじて通りますので穴拡大の必要はなかった。

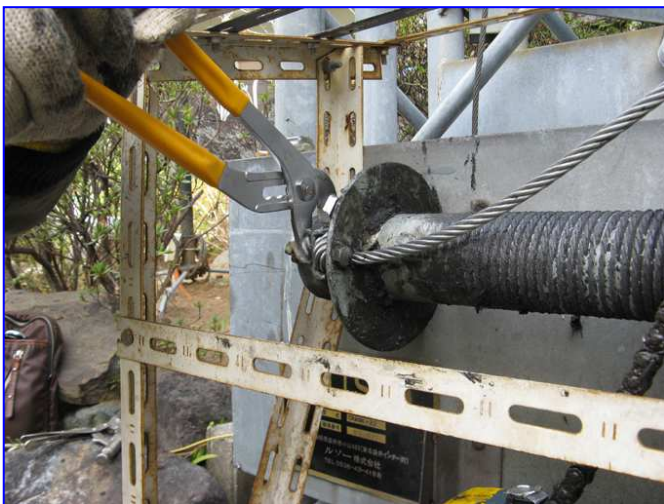
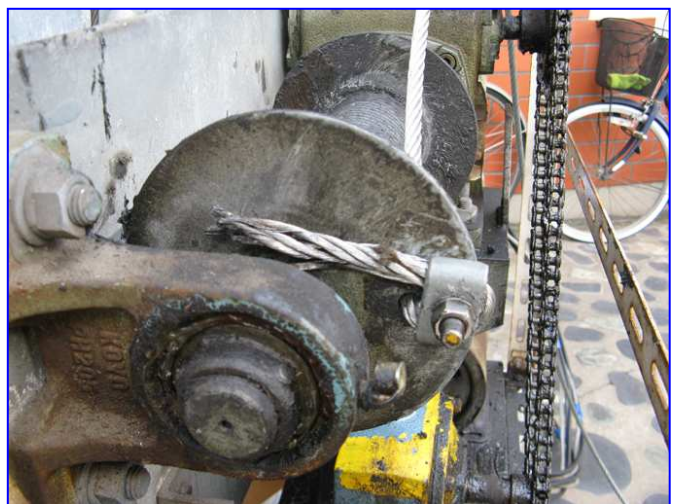
左写真：ポンプでヘアピン状態を作って2人でM6ボルトを通し固定。

このヘアピン末端処理は2人で実施した方が良いでしょう。

右写真：末端処理が完了した状態。

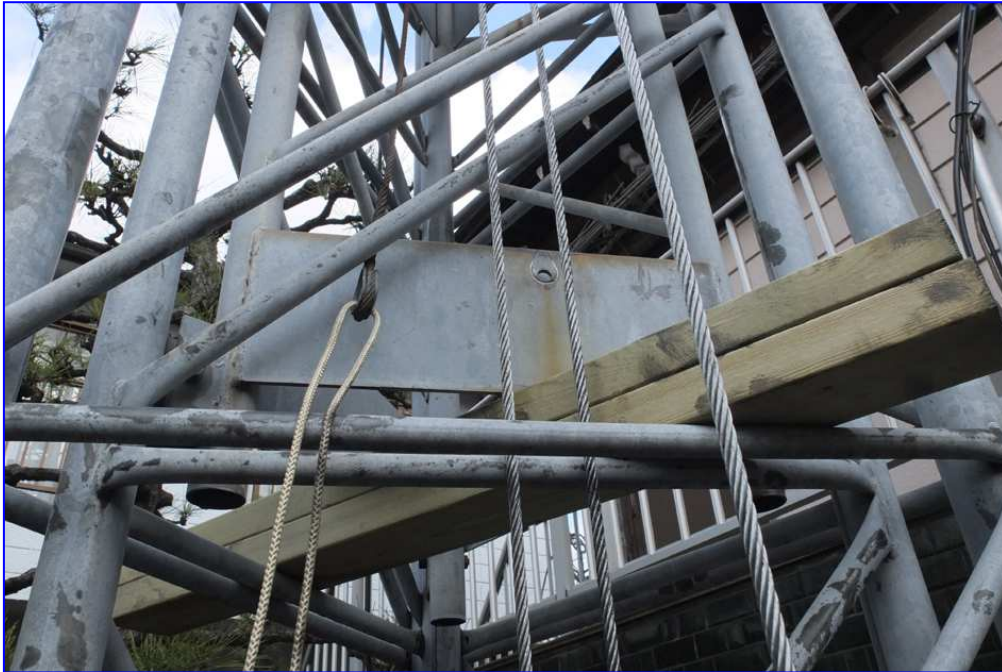
ウィンチワイヤーの交換が終了したら 3-2 段、2-1 段と順次材木を挿入し十分ワイヤーを弛ませてから滑車交換、シンプル加工ボルトを外し 8 mm ワイヤーを 6 mm のシンプル部に端材線を使って結び 6 mm ワイヤーを引き抜いて行きます。

この作業はワイヤーの経路を見誤らないようにしなければならないので、抜いて行く経路に 8 mm が通るようにする。(絶対にワイヤー通し経路を間違わない事)

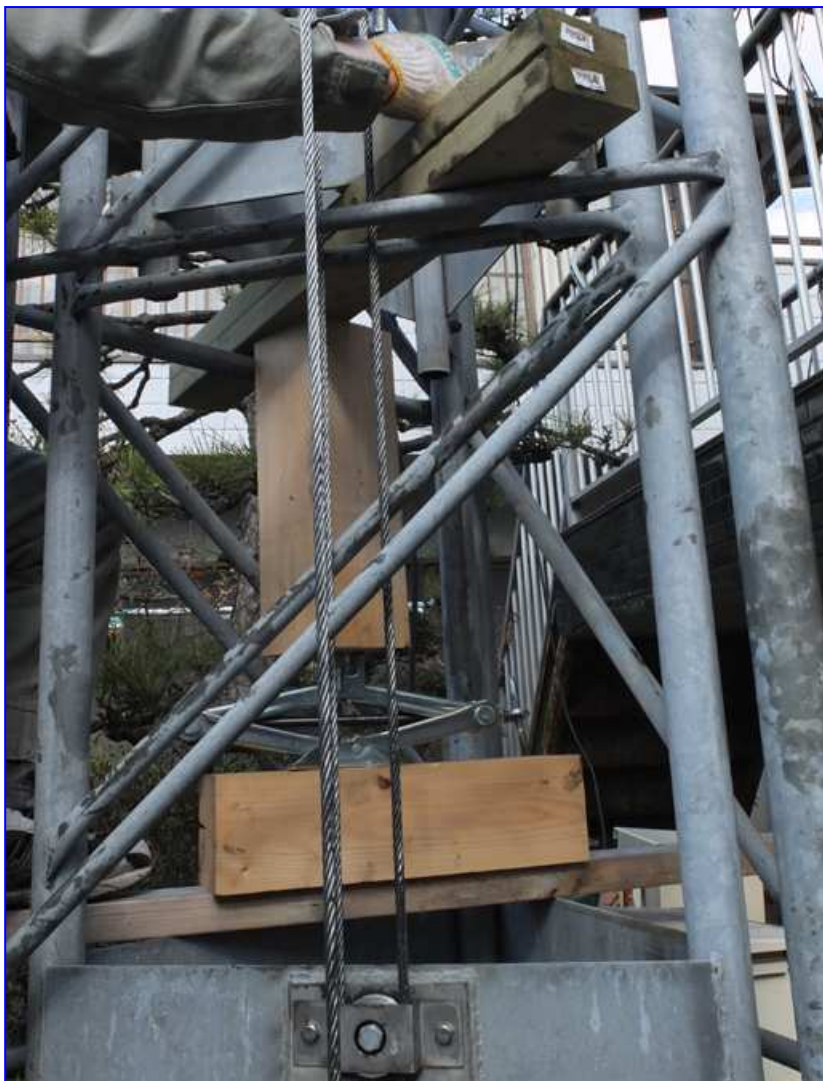
2段目下にワイヤーを固定する。

シンプル加工部と固定ボルト穴位置が2枚の材木重ねでは20mm程の差が発生してしまい
人力では2段目タワーは持ち上がらなかったのが3段目に使った150mm材とタイヤ交換
ジャッキを駆使し2段目をワイヤーシンプル加工穴まで持ち上げた。(これは妙案だった)
1段目下へのワイヤーも同程度の差があったがここは角材を使って”てこ”の力で上げた。

材木の板厚は 150 mm は必要、150 mm になるとタワーコーナー 3 点で受ける事が出来ずワター貫通挿入 (写真のように) が必要です。(上昇時、斜めタワーリブに当たる)

上の写真の板厚では 20 mm 穴までワイヤーが足りず苦慮することになった。
